## 『NTT架空線に移動中のバックホウアームが接触し、切断』

発 生 年 月	平成 年6月
時 刻	15:50頃
損 傷 物	NTT架空線
物 損 状 況	NTT架空線切断（～1時間30分後復旧）

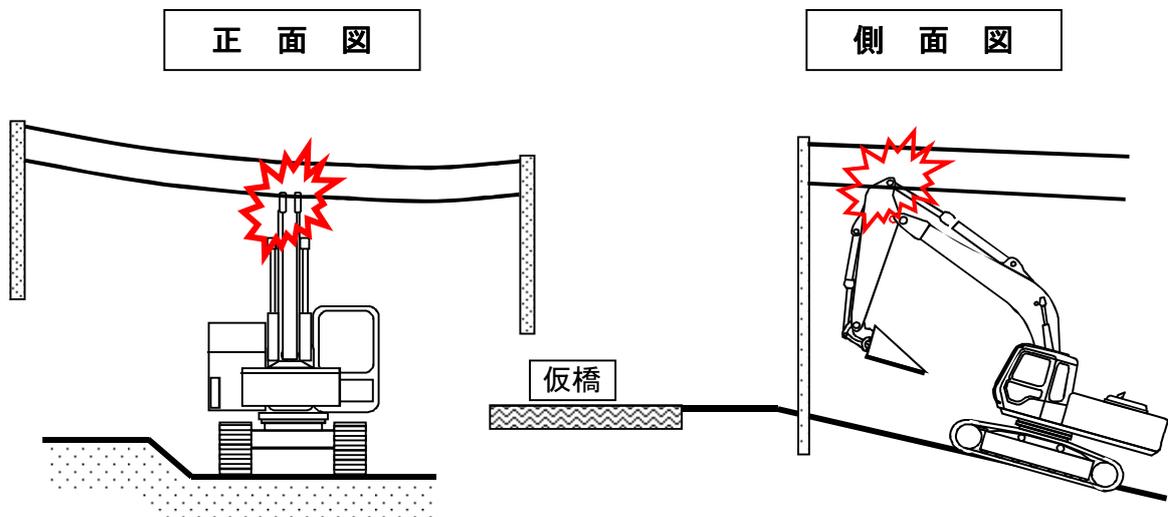
## ◎ 被災状況

- ◎ 発生状況
1. バックホウが切土区間より工事用道路へ移動を行った際、バックホウのアームを十分下げずに移動を開始した。
  2. 当時は切土区間より盛土区間への土砂運搬を、ダンプトラック12台で行っていた。仮橋は幅員が4mしかない為、ダンプトラック通過の切れ間を狙い、早く渡ろうと焦って移動した。
  3. この際バックホウのアームと架空線の離隔を十分確認しなかったため、アームがNTT架空線及び北電補助線に接触し、切断した。

- ・重機のブームやダンプの荷台等と架空線との離隔を確認するように指導教育を行い、実践させる。
- ・架空線付近での作業上の注意点を周知徹底すること。
- ・架空線付近に、高さ制限装置や三角旗を取付、明示する。
- ・重機が架空線下を通過する場合には、架空線の監視員を配置する。
