『NTT電話線・光ケーブルをユニックのブーム上げたまま切断』

発 生 年 月	平成 年3月
時 刻	11:15頃
損 傷 物	NTT柱・電話線・光ケーブル切断
物 損 状 況	NTT柱倒壊、電話線・光ケーブル切断

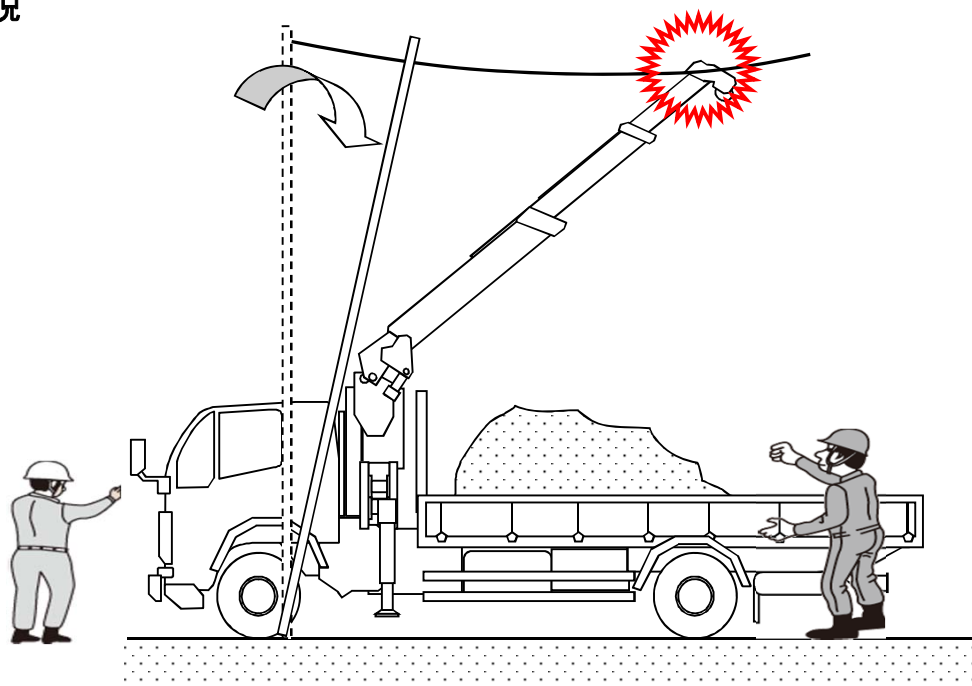
◎ 被災状況

- ◎ 発生状況
1. 仮設事務所設置と資材ヤードで指定されている公園の除雪作業を行っていた。排雪作業は、7tユニックで行っていたが雪を積み込む時はブームを上げ、搬出するときはブームを所定の位置に戻して搬出する手順であった。
 2. 当事故は、運転手がブームを所定の位置に戻さないまま発車して公道へ出たため、上げたブームが架空線と接触してNTT電柱を倒し、電話線及び光ケーブルを切断した。

- ・排雪作業手順書の作成と手順の周知を再確認し留意すること。
- ・運転手はブームを下げた状態を目視確認してから発車することを徹底すること。
- ・公道に出る前に現場出入り口付近に高さ制限装置を設置して、ライフライン接触防止を含めた第三者災害防止に努める。
