## 『NTTメッセンジャーケーブルをバックホウが旋回して切断』

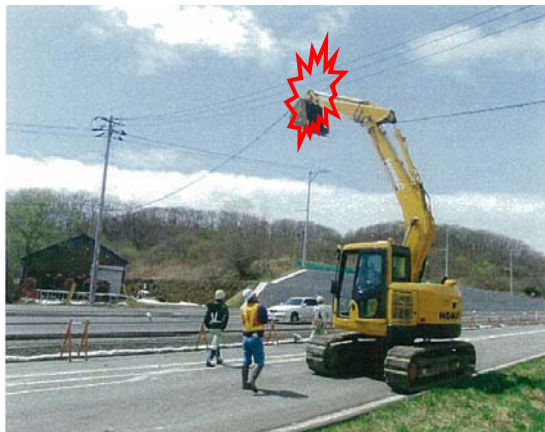
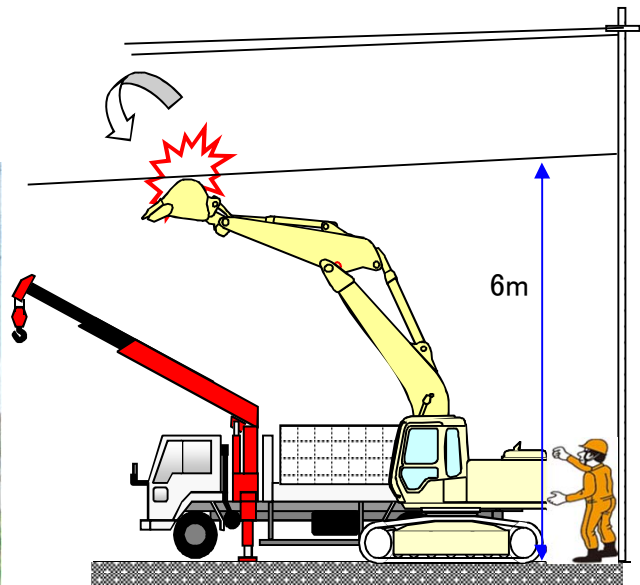
◎ 被災状況

- ◎ 発生状況
1. 撤去したガードレール等の積込み作業をバックホウ(クレーン仕様)にて行い終了した後、バックホウが次の場所へ移動しようと4tユニック車上を山越しに旋回した。
  2. 山越しのため、ブームは地上より大部高くなっていたため、架空線(NTT線の電線を固定するメッセンジャーワイヤ)を、旋回時に切断した。
  3. 近隣の住民、国道の通行に大きな支障はなく、3時間後に復旧を完了した。

- ・作業計画の立案と周知(作業に潜むリスクの洗い出しに対策)
- ・資材等は、架空線の下方周辺に置かないこと。
- ・架空線に三角旗を取付、及び地上部に架空線注意の看板を設置して注意喚起を図る。
- ・現場巡視の強化と、合図者誘導のもと移動すること。
