『バックホウを移動中、アーム上部で電話引込み線を切断』

発 生 年 月 平 成 年 10 月
時 刻 16:55 頃
損 傷 物 NTT電話用引き込みケーブル
物 損 状 況 引込み線2本切断(2軒分)

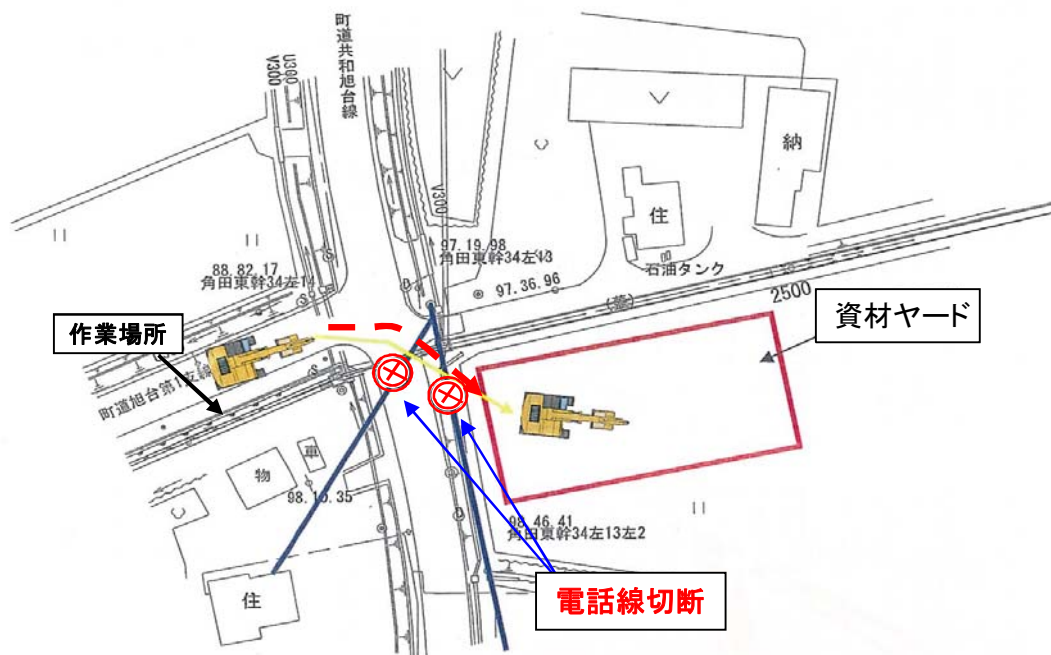
◎ 被災状況

- ・当日の作業終了後バックホウを資材ヤードへ移動中、町道横断時にバックホウアーム上部で電話引き込み線を切断した。
- ・バックホウのアームには作業の都合上、エクステンションが取り付けられており、移動時にバケットを地切りするとアーム上部は通常よりかなり高い状態であった。

- ・施工場所から資材ヤードへの移動経路には、電線及び電話線の架空線が存在し、建設機械等の移動時には、架空線を切断するリスクがあったが、対策が不十分であった。
- ・当該箇所のように架空線等がある場合は、誘導員の配置、空頭防護用のゲートの設置、ケーブルピンチの取り付け、架空線注意標識の設置等が望まれる。
