『ウェルポイントのホース外れ、顔面へ直撃し負傷』

発 生 年 月	平成 年8月
時 刻	16:30 頃
被 災 者	WP工(57歳)
傷病名・部位	口唇左側裂傷(不休災害)

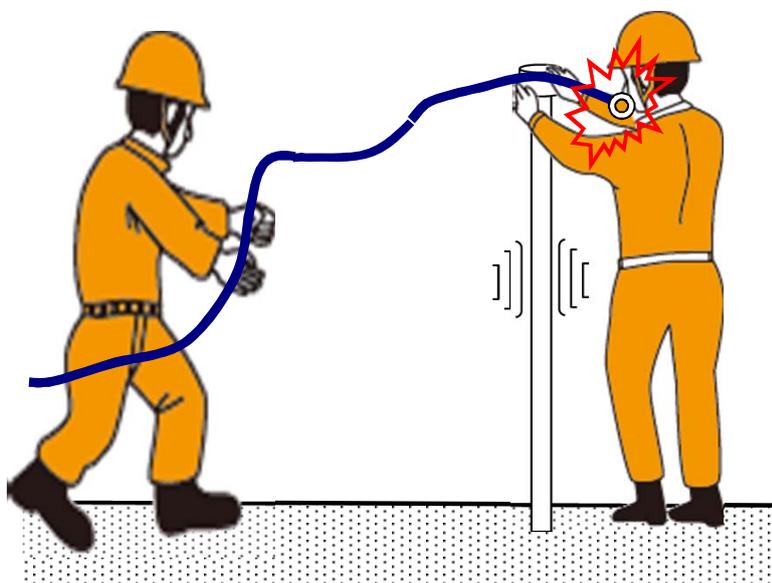
◎ 被災状況

- ◎ 発生状況
1. ウェルポイントの設置中、ライザーパイプを水圧をかけて押し込む作業をしていた。
 2. 所定深さまでの最終段階で押し込み中、ライザーパイプの沈降が止まったため工具でパイプを掴み、左右に振ったところ、ホースを接続していた継手部が水圧ではずれ、顔面を直撃し唇の左側上下に裂傷を負った。

- ・KYミーティングでも継手の確認があったが、履行するよう指導する。
- ・作業前に場内で使用する工具・機器の点検を行い、事前点検を徹底させ、職員も点検を行う。
- ・ウェルポイント設置時、継手の締付回数を決め、基準に達しないパイプを除外するなどの作業手順を策定させ、厳格に実行させる。
